LAUDO DE AVALIAÇÃO DE IMÓVEL

Nome/Razão Social: **A.M. GALLO COMÉRCIO E REPRESENTAÇÕES DE RAÇÃO LTDA.**

Endereço: **Av. Nilo Peçanha**

Denominação: Edificação comercial com um pavimento.

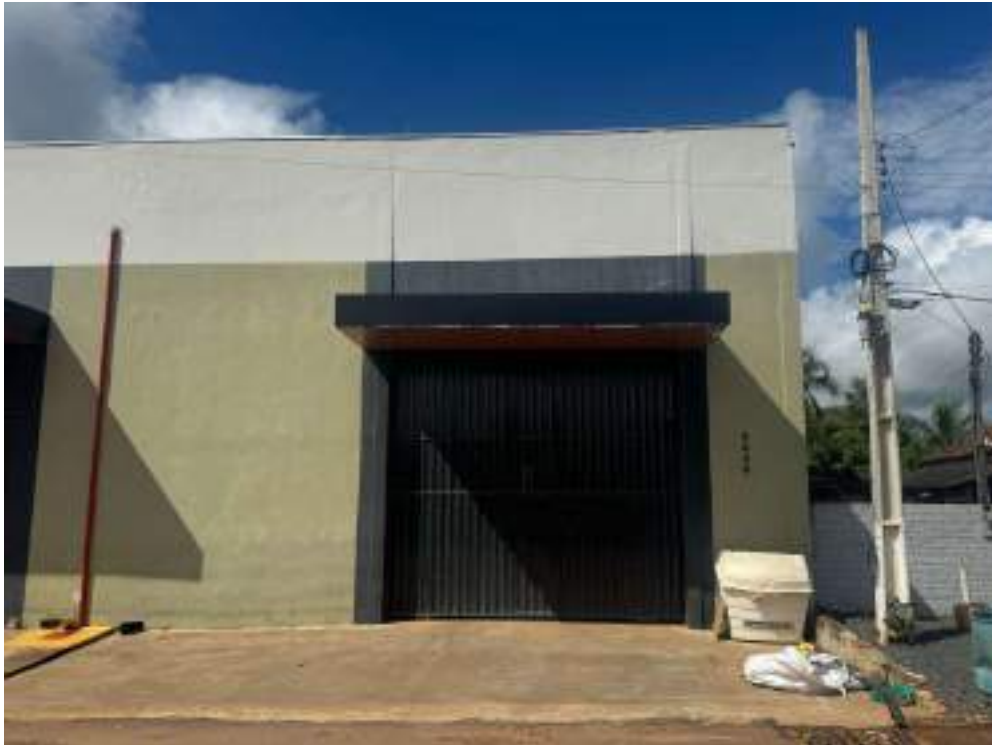
Foto 01 – Vista Frontal da Edificação (Localização)

Edificação comercial sendo pavimento térreo, paredes em alvenaria, rebocada e pintada, cobertura em estrutura metálica e piso em concreto.

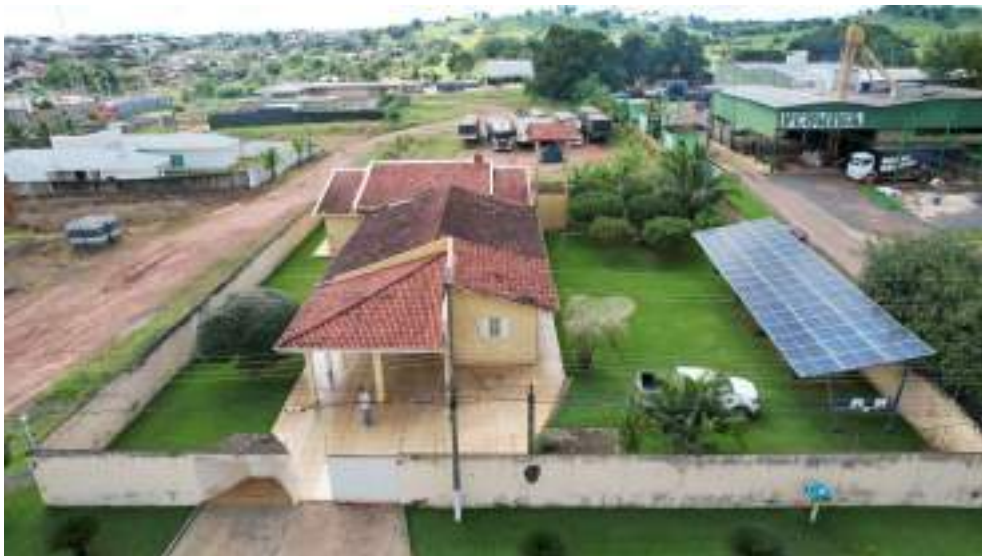
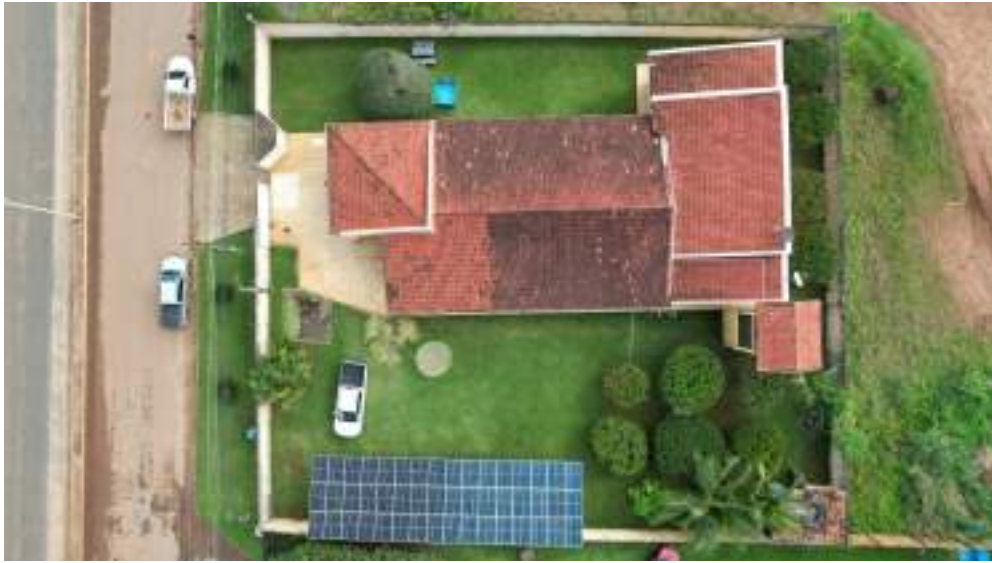
Foto 05 – Vista aérea da edificação construída no lote

Foto 06 – Vista aérea da edificação construída no lote
